Cabanis + Troschke

- Verwaltungsgebäude Beblingerstrasse in Esslingen
Farbuntersuchung Orgelbau, Innenraum im 1. Obergeschoß

Esslingen, 8. 10. 1987

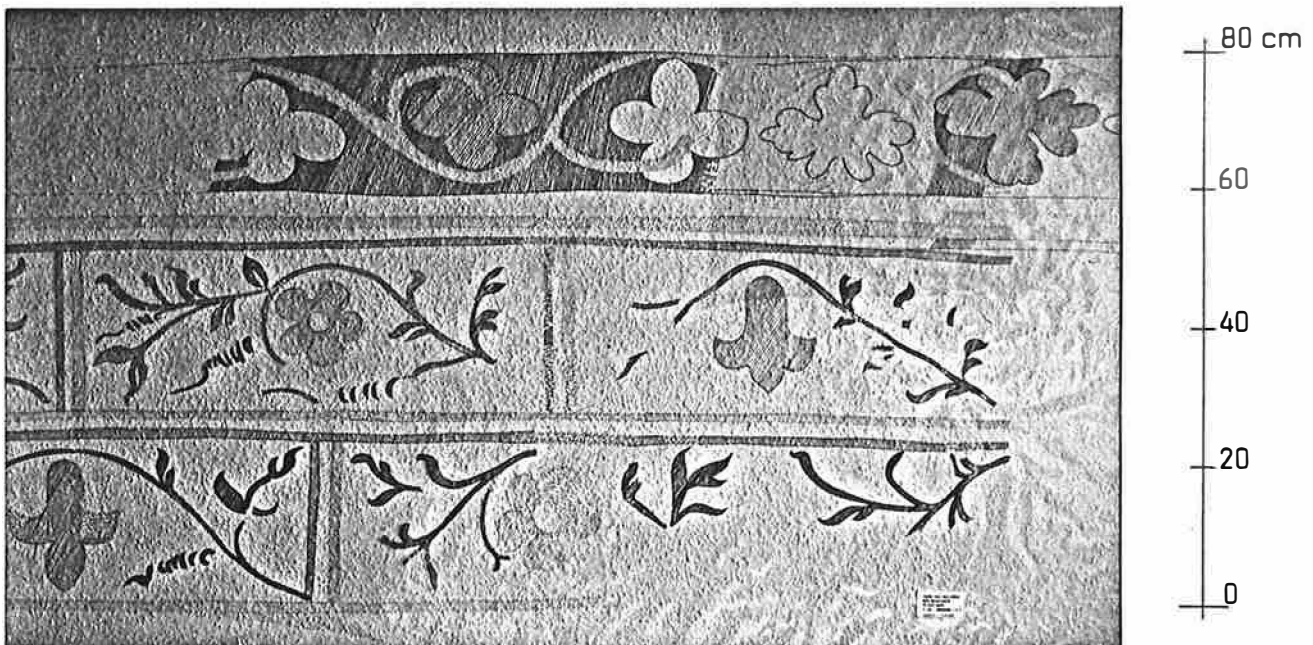
Ein weißer Kalkanstrich wurde als Grundierung, auf die zum Teil grob behauenen Werksteine und Verfugungen aufgetragen. Sie verlief über alle drei, noch vorhandenen Wände (Ost-, Süd- und Nordwand), ohne besondere Sockelbetonung mit folgender Bemalung: Die Wandflächen wurden mit einer Quaderbemalung mit roten und blaugrünen*Fugenstrichen versehen. Auf den gemalten Quadrern befinden sich im Wechsel umgestülpte Lilien (Blaugrün*) und Blumen (Rot) mit schwarzer Blattumrahmung.

Unterhalb der Decke verlief ein abschließender Blattfries, grüne*und weiße Kleeblätter im Wechsel waren mit ockerfarbigen Stengeln auf schwarzem Grund verbunden. Im rechten Wandbereich waren die Kleeblätter wie Eichenblätter gemalt, was auf unterschiedliche Maler hindeuten könnte.

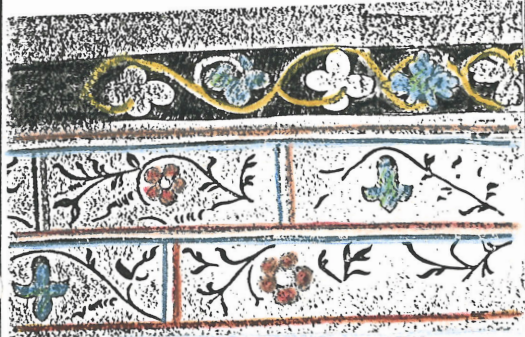
SKIZZE - FOTO

0	Sandstein
	010	
	011	
	012	
	1	Ungefasst, stark verschmutzt
	020	
	021	
	022	
	2	Weiß, Ocker, Rot, Blaugrün, Schwarz

ANMERKUNGEN Über der Bemalung (Fassung 2) folgen 10 weiße Kalkfarbschichten dann zwei graue - und viele weiterweiße Anstriche, teilweise grau abgetönt. Fassung 2 auf dem Formblatt entspricht der 1. Fassungsphase des Orgelbauinnenraums im 1.OG. WEISS: Grundton OCKER: Blattstengel, Abschlußfries ROT: Blumen auf Quadrierung, Quaderlinien BLAUGRÜN: Quaderlinien, umgedrehte Lilien, Kleeblätter im Abschlußfries SCHWARZ: Hintergrund Abschlußfries, Blattumrahmung, Einfassung rote Blumen auf Quadern.	3	Weiß
	040	
	041	
	042	
	4	Weiß
	050	
	051	
	052	
	5	Weiß
	060	
	061	
	062	
	6	Weiß
	070	
	071	
	072	
	7	Weiß
	080	
	081	
	082	
	8	Weiß
	090	
	091	
	092	
9	Weiß
